# Analisis Perbaikan Jaringan Irigasi *Subak* Laud, Daerah Irigasi Gunungsari, Desa Sukawati, Kabupaten Gianyar, Bali

**Kata Kunci:** *Subak* Laud, Inventarisasi, Perbaikan Jaringan Irigasi

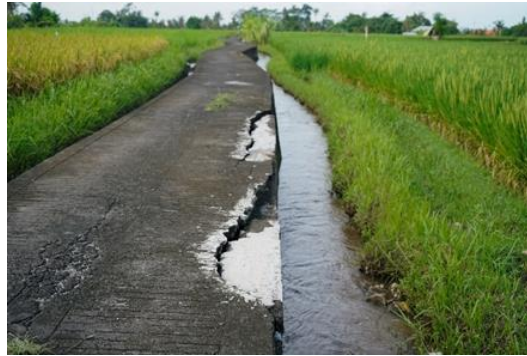
**Gambar 1.** Kondisi Saluran Tersier Subak Laud

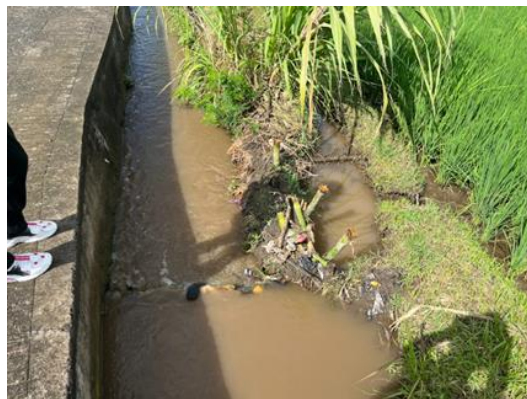
**Gambar 2.** Kondisi Bangunan Box Tersier Subak Laud

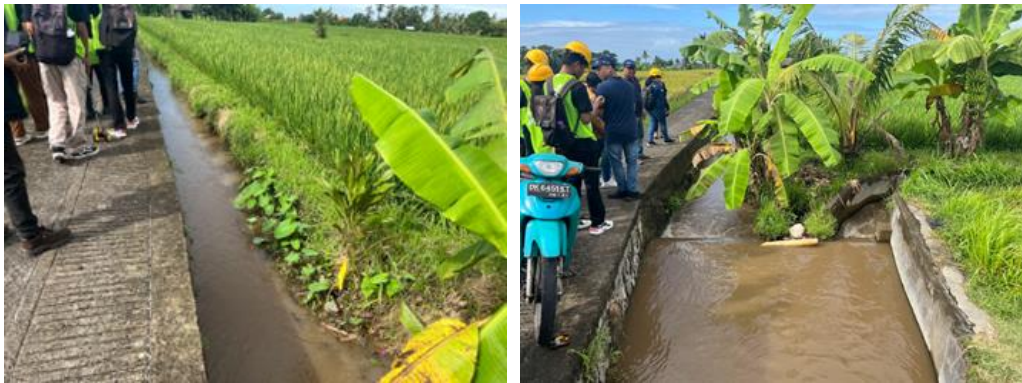
**Gambar 4.** Penelusuran Jaringan irigasi Tersier Subak Laud
